Boletim de Segurança 11/2025

Distancia segura

15 November 2025

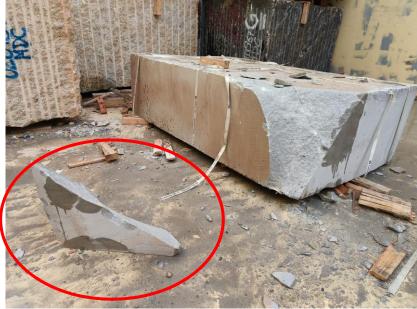
Durante a descarga de blocos de granito, o operador da empilhadeira acidentalmente atingiu um bloco estivado na Terceira camada. Um pedaço de granito atingiu o tank top (piso do porão do navio), resultando em um amassamento no piso de aço de 1.5m de comprimento. (Observe que a foto acima foi tirada apos o bloco ter sido abaixado para o tank top).

- A atual conseguência do incidente acima foi avaria ao bloco de granito e ao piso do porao. Não houve ferimentos.
- Potencialmente, esse incidente poderia ter causado uma fatalidade. Esmagamento por carga e a causa mais comum de fatalidades nos portos.

Integração e um dos comportamentos de segurança da G2 Ocean. Nós esperamos esse comportamento de nossos funcionários e de todos aqueles com quem trabalhamos. Incluindo tripulantes e estivadores. O que significa colocar palavras em ação. No porão do naviomantenha distancia segura de objetos em movimento como veiculos, e objetos que podem se mover inesperadamente se algo der errado.

- Não houve ferimentos, porque todos estavam em posição Segura quando o incidente ocorreu.
- Pensando sobre nosso local de trabalho, onde voce esta mais exposto a potencial ferimento por esmagamento? Durante quais atividades? O que pode ser feito para reduzir os riscos?
- Identifique zonas de risco. Uma posição segura pode estar apenas a poucos passos de distancia! E uma Regra que Salva Vidas!
