15 de marzo de 2026

# Boletín de Seguridad 3 / 2026

## Raro pero potencialmente mortal

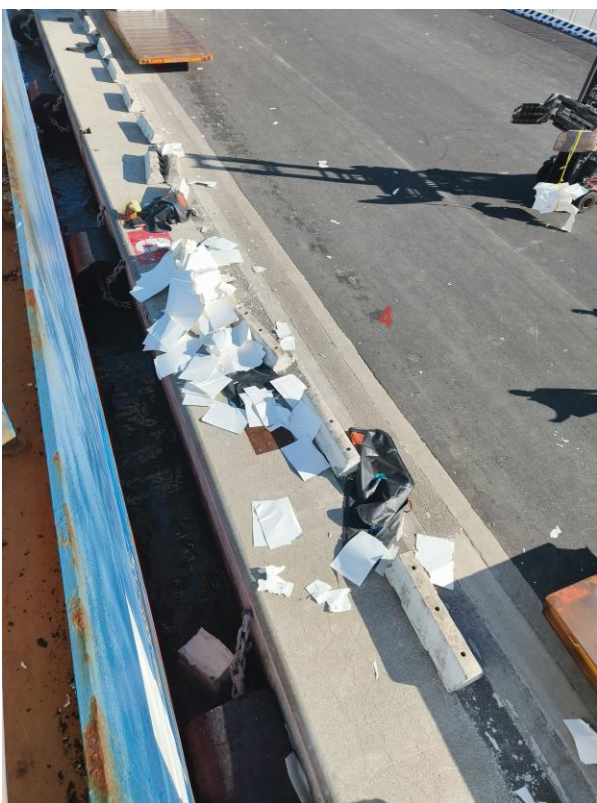
**Incidente 1:** El operador de la grúa cometió un error durante la descarga. El izado golpeó la base de la grúa pórtico y los cables de izado de algunos de los atados se rompieron. Seis atados cayeron sobre el muelle, uno al mar y uno sobre la cubierta.

- Real: Ambos incidentes causaron retrasos breves y daños menores a un pequeño número de unidades. En el segundo incidente hubo daños menores en la barandilla del buque.
- Potencial: Las unidades cayeron en áreas donde podría haber habido personas. Si hubieran sido golpeadas por los objetos que cayeron, podrían haber sufrido lesiones potencialmente mortales.

- Es muy raro que la carga de pulpa se caiga durante el izado. Pero los operadores de grúa pueden cometer errores, el equipo puede fallar y pueden producirse ráfagas repentinas de viento.
- Nunca camine debajo de una carga suspendida, es un hábito que salva vidas.
- No camine por el lado del buque que está más cerca del muelle cuando haya operaciones de grúa en curso. Utilice el lado opuesto del buque.

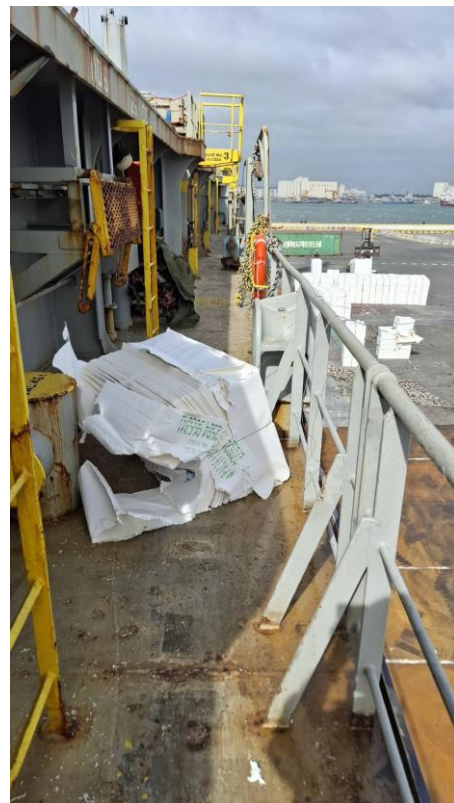
**Incidente 2:** Los estibadores estaban izando algunos atados individuales de pulpa con una red. El izado golpeó la brazola de escotilla debido a una repentina ráfaga de viento fuerte, y un atado cayó sobre la cubierta.
