Boletim de Segurança 05 /2026

Um novo local de trabalho todos os dias

Conheça o seu navio

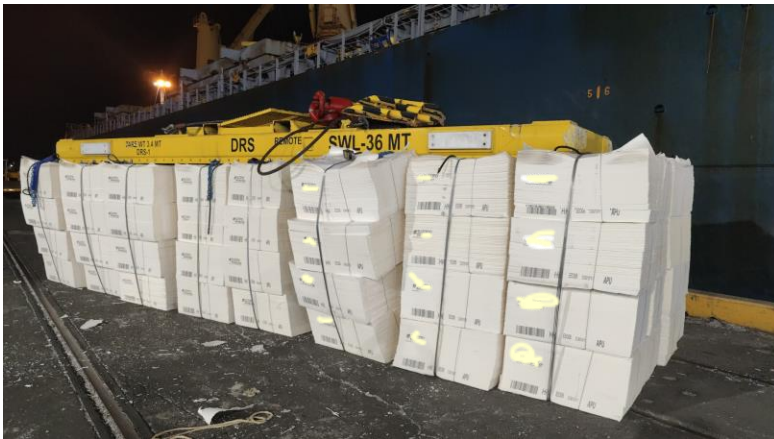
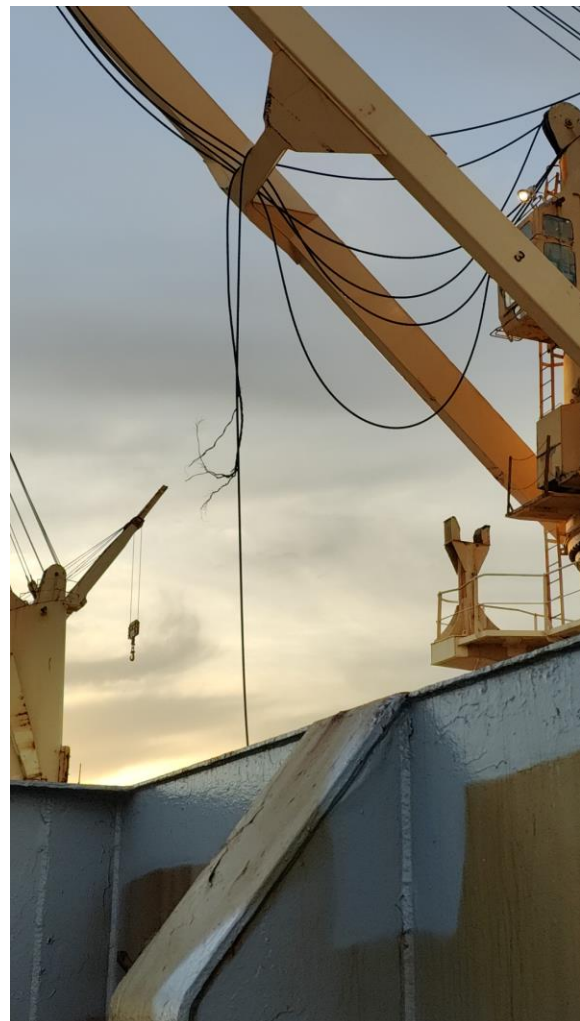
Essa é a mesma carga ilustrada na página anterior, agora no porto de descarga. O cabo de içamento rompeu, e a carga, frame e moitão caíram no cais.

Causa imediata: Estivadores cometeram um erro humano e conectaram unidades demais ao frame: 8 x 2 units, ao invés de 6 x 2.

O peso combinado de 16 units (32 t) e o spreader (3.4 t) era 35.4 t, acima de 30 t SWL, margem de carregamento seguro do guincho.

- Real: Avaria ao cabo de içamento do guindaste, que foi substituído.
- Potencial: Ferimentos fatais aos estivadores, tripulantes ou qualquer outra pessoa trabalhando na área, quer seja a bordo ou no costado.

- Este navio nunca havia estado nesse porto de descarga antes, enquanto outros navios com guindastes de maior capacidade chamam esse porto frequentemente.
- A causa raiz desse incidente ainda está por ser identificada. Sempre é uma boa prática buscar e compartilhar visões sobre o navio e a operação de carga, na reunião de segurança a bordo. Certifique-se de que todos os estivadores, de todos os turnos, saibam as limitações do navio.
