15 de agosto de 2026

# Boletim de Segurança 8 /2026

## Cabo do guindaste danificado

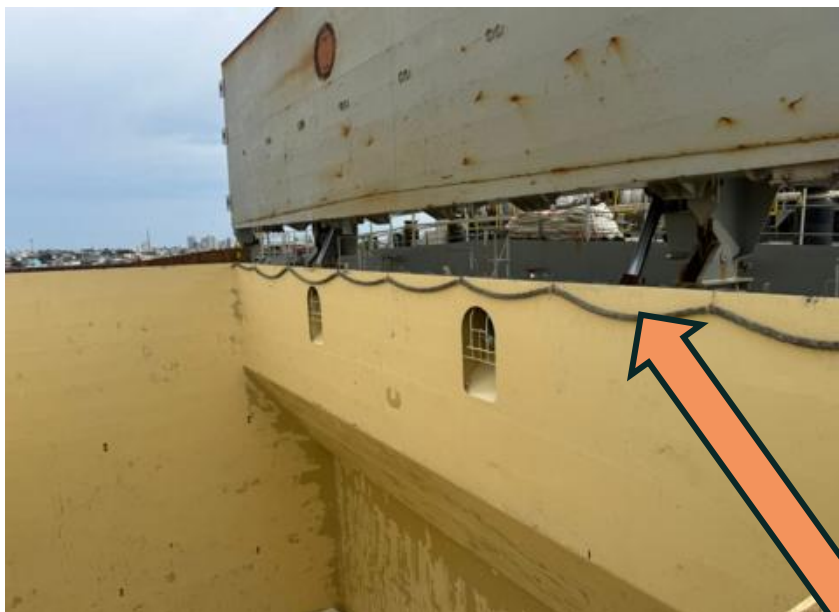
Durante o descarregamento das placas de aço, várias tramas do cabo se romperam. Felizmente, a alma do cabo não se rompeu. A tripulação observou o incidente e imediatamente alertou o operador do guindaste. Na foto acima, as marcas de graxa mostram claramente que o cabo foi arrastado contra a antepara. A parte danificada do cabo foi enviada para um laboratório para verificar a causa raiz.

- Se você vir o cabo roçando na antepara, na tampa do porão ou em qualquer outra parte do navio: pare a operação.
- Não existe uma única medida que elimine o risco para todas as operações, mas na maioria das situações soluções práticas podem ser encontradas. Exemplos incluem:
  - Usando um tamanho ou tipo diferente de spreader
  - Usar empilhadeiras para reposicionar a carga dentro do porão.
  - Protegendo a antepara com cordas de amarração.

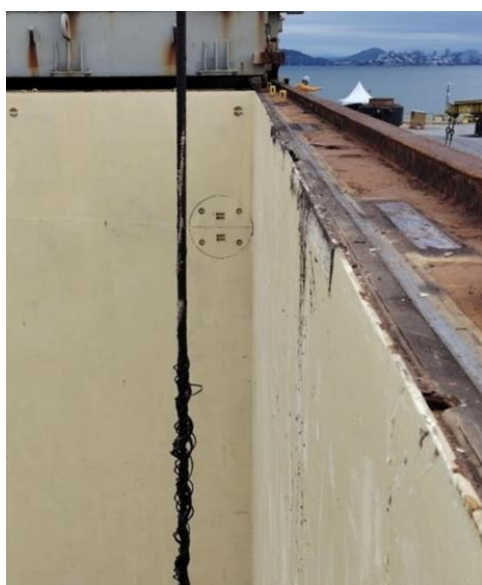
Esse porão de carga possui um fora de boca, o que aumenta o risco de o cabo ser arrastado contra o coaming. A equipe colocou uma corda de amarração para proteger o anteparo e alertar o operador do guindaste se o cabo estiver muito próximo.

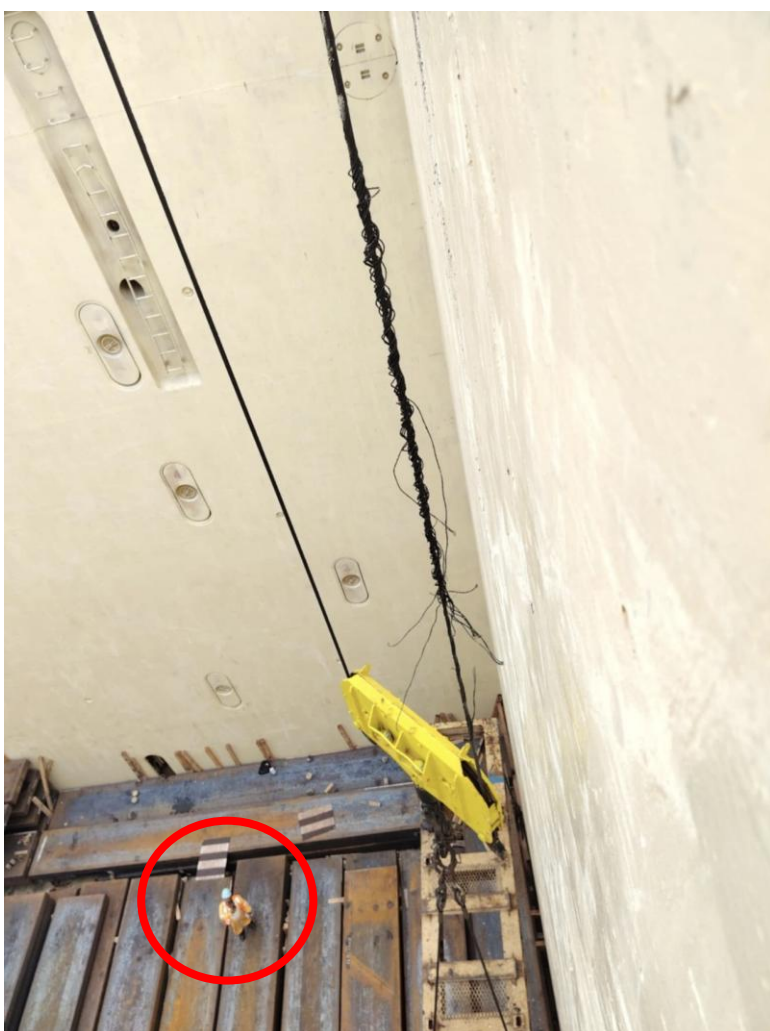
- Não houve feridos. O cabo danificado foi substituído.
- Possível fatalidade por objetos caídos, caso o cabo tivesse se rompido. Estivadores estavam trabalhando dentro do porão no momento do incidente.
