# Boletín de Seguridad 8 /2026

## Cable de grúa dañado

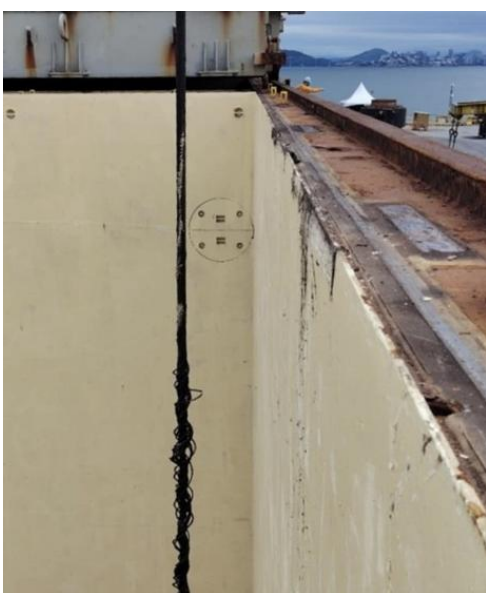
Durante la descarga de planchones de acero, se rompieron varios alambres del cable. Afortunadamente, el alma del cable no se rompió. La tripulación observó el incidente y alertó inmediatamente al operador de la grúa.

En la imagen superior, las marcas de grasa muestran claramente que el cable fue arrastrado contra el mamparo.

La parte dañada del cable fue enviada a un laboratorio para verificar la causa raíz.

- No hubo lesiones. El cable dañado fue reemplazado.
- Posible fatalidad por caída de objetos, si el cable se hubiera cortado. Los estibadores estaban trabajando dentro de la bodega en el momento del incidente.

- Si ve que el cable roza contra la brazola de la escotilla, la tapa de escotilla o cualquier otra parte del buque: Detenga la operación.
- No existe una única medida que pueda eliminar el riesgo para todas las operaciones, pero en la mayoría de las situaciones pueden encontrarse soluciones prácticas. Algunos ejemplos incluyen:
  - Utilizar un tamaño o tipo diferente de percha o separador de izaje.
  - Utilizar autoelevadores para reposicionar la carga dentro de la bodega (apartada del mamparo o brazola)
  - Proteger el mamparo con cabos de amarre.

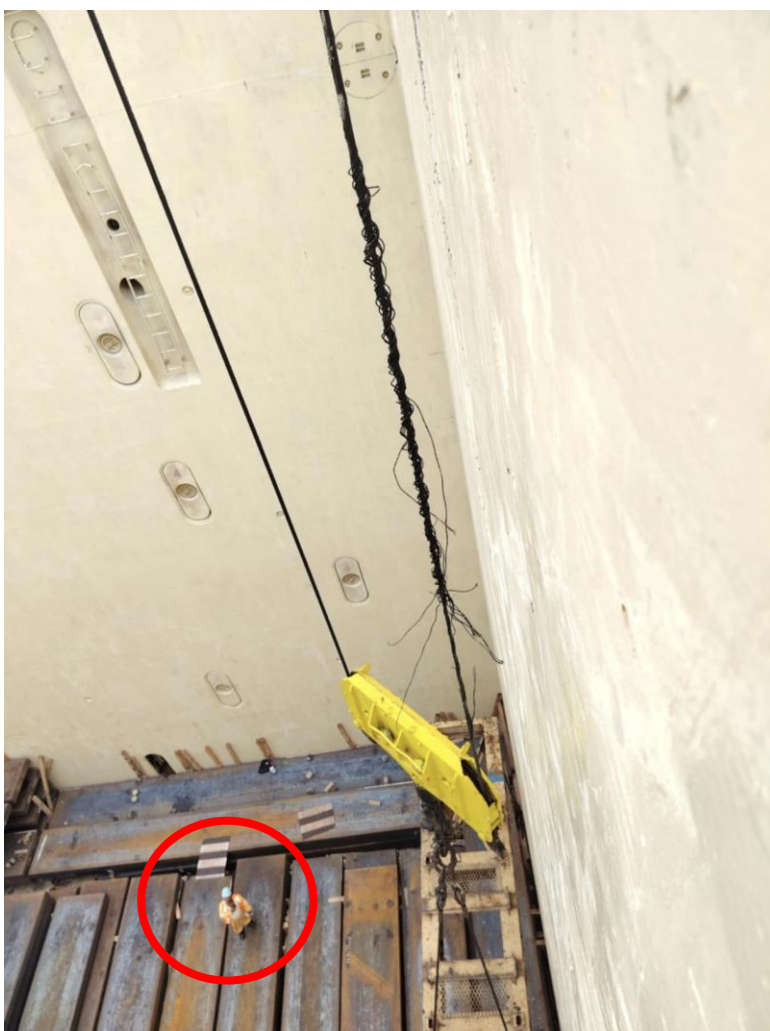
Esta bodega de carga tiene un saliente, lo que aumenta el riesgo de que el cable sea arrastrado contra la brazola. La tripulación ha colocado un cabo de amarre para proteger el mamparo y alertar al operador de la grúa si el cable está demasiado cerca.
