15 de mayo de 2026

Boletín de Seguridad 05 / 2026

Un nuevo lugar de trabajo cada día

Conozca su buque

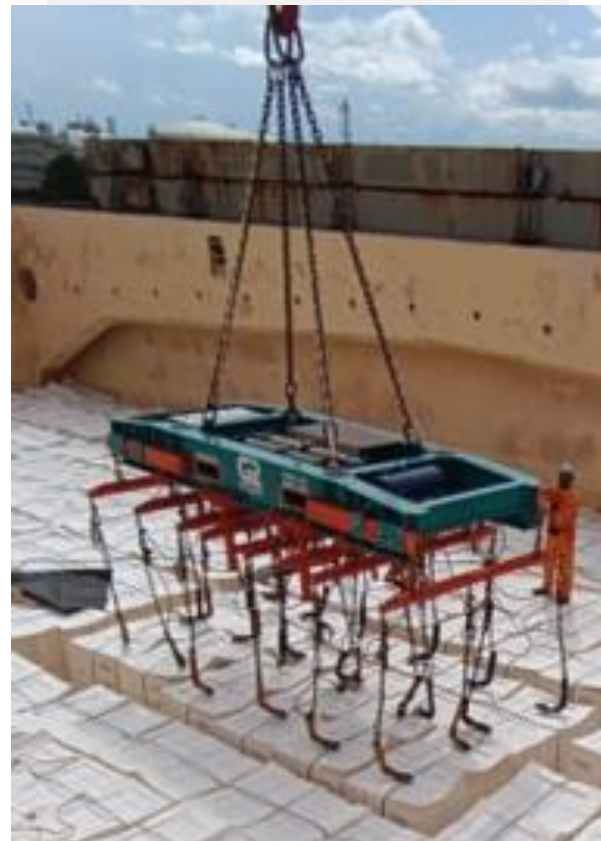
Carga: 6 x 2 unidades de pulpa por izada.

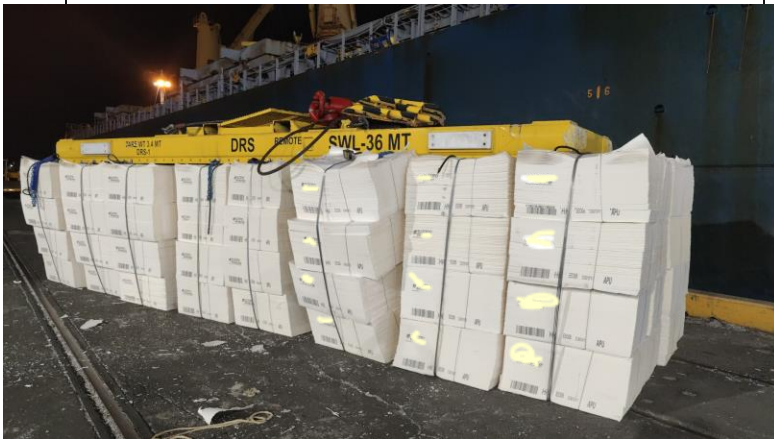
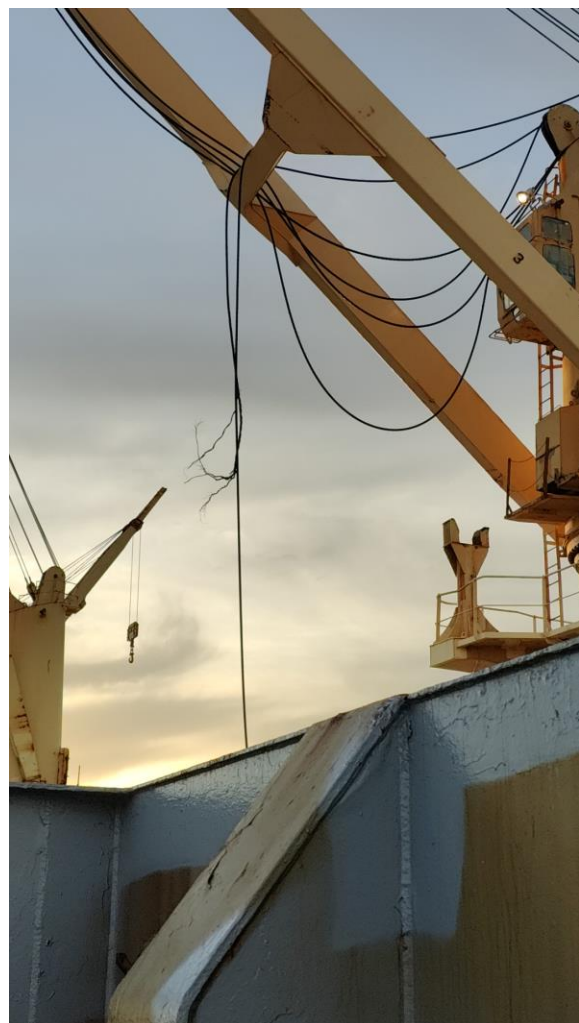
Se trata de la misma carga mostrada en la página anterior, ahora en el puerto de descarga.

El cable de izaje se rompió y la carga, el spreader y el gancho cayeron sobre el muelle.

Causa inmediata: los estibadores cometieron un error humano y engancharon demasiadas unidades al spreader: 8 x 2 unidades en lugar de 6 x 2.

El peso combinado de las 16 unidades (32 t) y el spreader (3,4 t) fue de 35,4 t, superando la carga segura de trabajo (SWL) de 30 t de la grúa.

- Real: Daños en el cable de izaje de la grúa, que fue reemplazado.
- Potencial: Lesiones fatales a estibadores, tripulación o cualquier otra persona que trabaje en la zona, ya sea a bordo o en el muelle.

- Este buque nunca había estado antes en el puerto de descarga, mientras que otros buques con grúas de mayor capacidad operan en este puerto con frecuencia.
- La causa raíz de este incidente aún está por identificarse. Siempre es una buena práctica buscar y compartir información sobre el buque y la operación de carga en la reunión de seguridad a bordo. Asegúrese de que todos los estibadores, en cada turno, conozcan las limitaciones del buque.
