Boletim de Segurança 3 /2024

Realizando o trabalho

A carga aterrisou na viga do guindaste do pórtico do navio

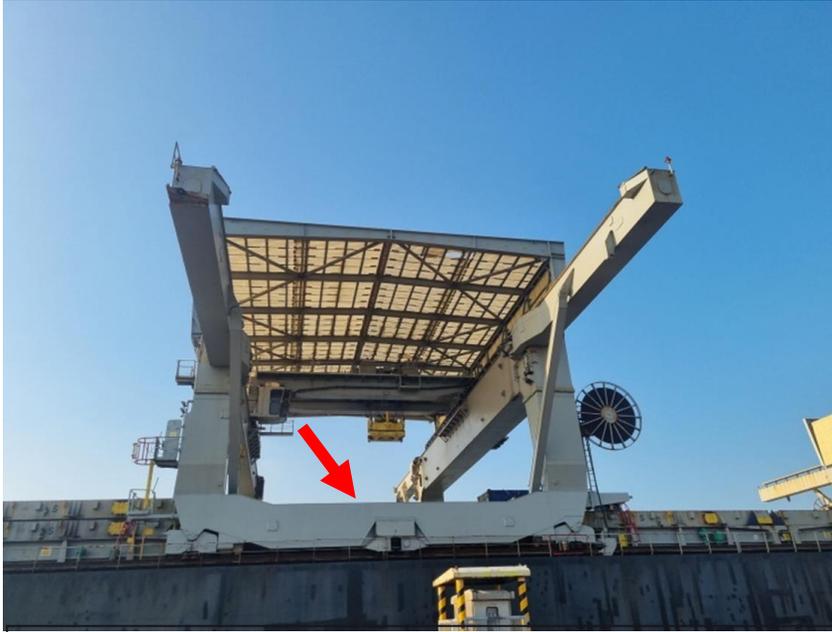
Há algumas semanas isso aconteceu em um navio da G2 Ocean. Dois feixes foram mantidos momentaneamente no lugar pela pressão dos outros feixes. Por fim, um feixe caiu no cais, enquanto o outro aterrissou suavemente na viga do guindaste de pórtico.

- Ao se deparar com um desafio novo e inesperado: pare, avalie o risco e implemente barreiras que reduzam o risco antes de continuar com a tarefa.
- Nesse caso, havia um risco óbvio de queda. Ele poderia ter sido reduzido com o preenchimento de uma Permissão de Trabalho para trabalhos em altura, com uma conversa sobre a caixa de ferramentas e com o uso de cintos de segurança.

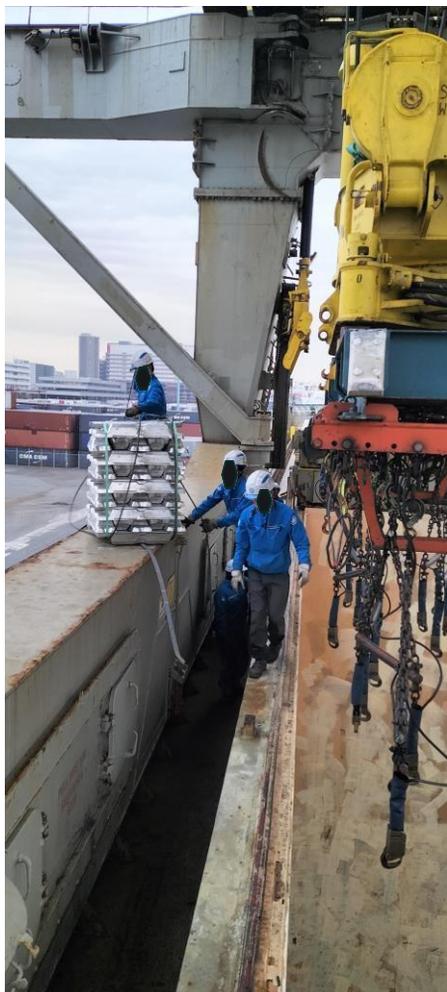
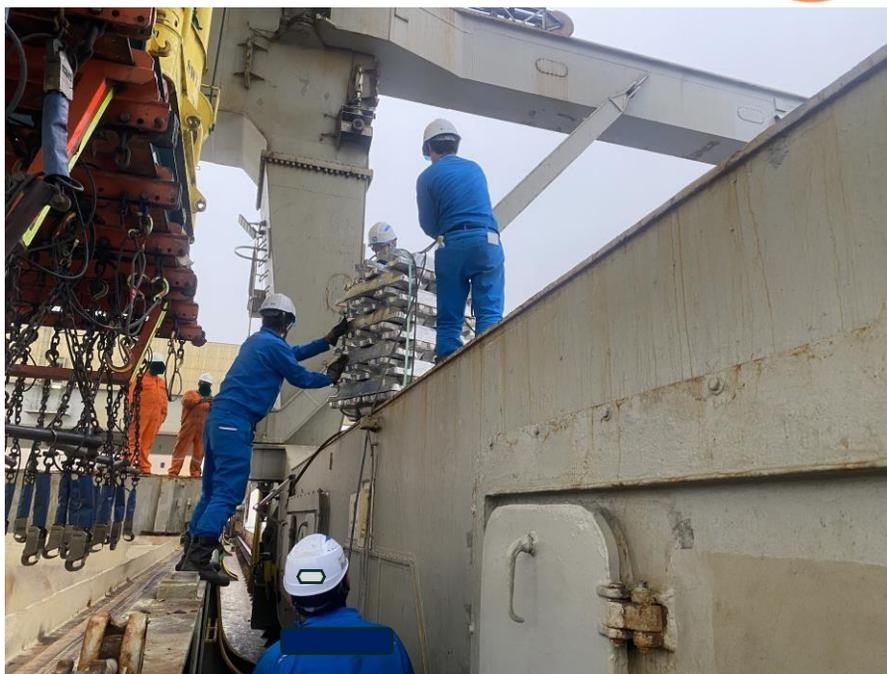
Enquanto recuperava os lingotes da viga do guindaste, a Regra Salva Vidas sobre quedas foi aparentemente esquecida.

- Houve um atraso nas operações para recuperar os pacotes perdidos. Além disso, não houveram consequências. Foi um quase acidente.
- Possível fatalidade se uma pessoa tivesse caído da viga do guindaste até o cais ou no compartimento de carga..
