Boletim de Segurança 05 /2026

Um novo local de trabalho todos os dias

Conheça o seu navio

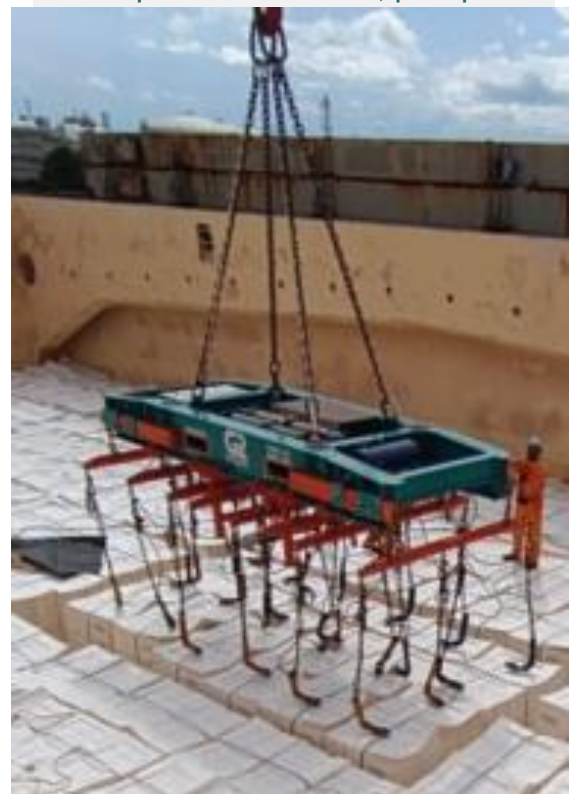
Embarque: 6x2 units de BKP por lingada.

Incidente durante a descarga:

Causa imediata: Estivadores cometeram um erro humano e conectaram unidades demais ao frame: 8 x 2 units, ao invés de 6 x 2.
