# Boletín de Seguridad 8 /2026

## Cable de grúa dañado

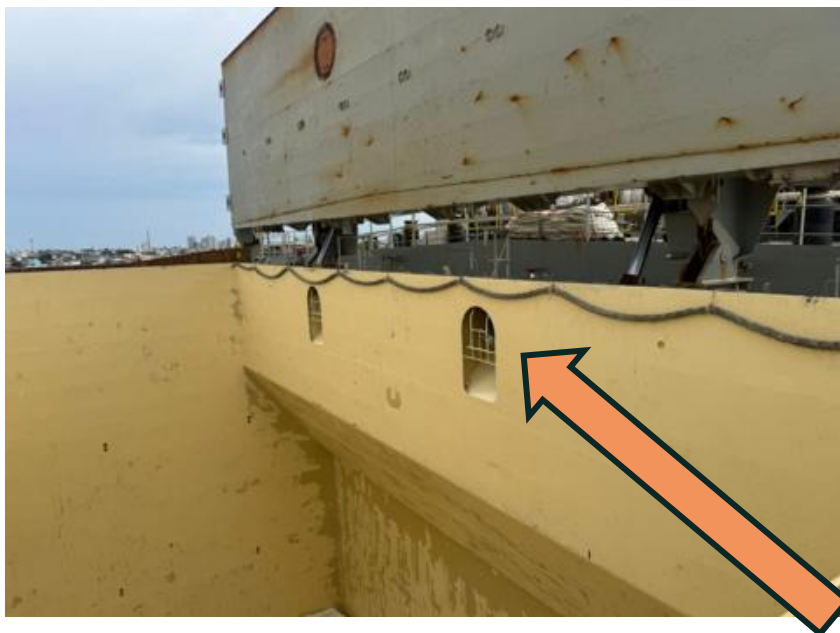
En esta edición describimos un incidente en el que el cable de la grúa rozó contra la brazola de la escotilla. Esto es algo muy visible, y queremos que más personas intervengan y lo detengan.

Durante la descarga de planchones de acero, se rompieron varios alambres del cable. Afortunadamente, el alma del cable no se rompió. La tripulación observó el incidente y alertó inmediatamente al operador de la grúa.

En la imagen superior, las marcas de grasa muestran claramente que el cable fue arrastrado contra el mamparo.

La parte dañada del cable fue enviada a un laboratorio para verificar la causa raíz.

- No hubo lesiones. El cable dañado fue reemplazado.
- Posible fatalidad por caída de objetos, si el cable se hubiera cortado. Los estibadores estaban trabajando dentro de la bodega en el momento del incidente.
