Boletim de Segurança 3 /2025

Três quedas de escadas

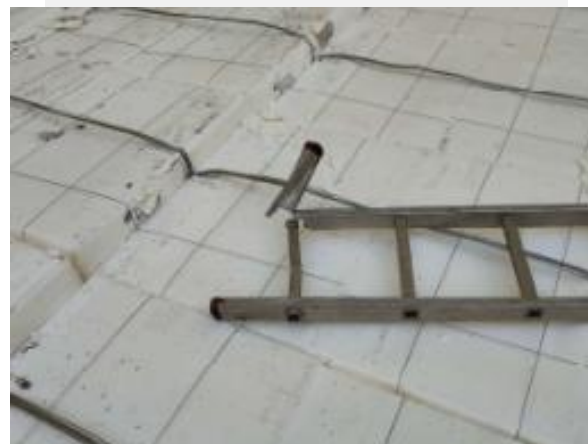
Incidente 2: O degrau mais baixo da escada quebrou, uma pessoa caiu de costas. A escada era usada dentro do porão do navio.

- Checas as condições de escadas portáteis antes do uso. Reparar ou descartar escadas quebradas
- Alguém deveria segurar a escada portátil quando em uso.
- O ângulo da escada deve ser de aproximadamente 75° (ref. acima).
- Mantenha 3 pontos de quando subir escadas (2 pés and 1 mão, ou vice e versa). Não carregue nada em suas mãos.
- Previna escorregões, tropeços e quedas. Esta é uma regra que Salva-Vidas.

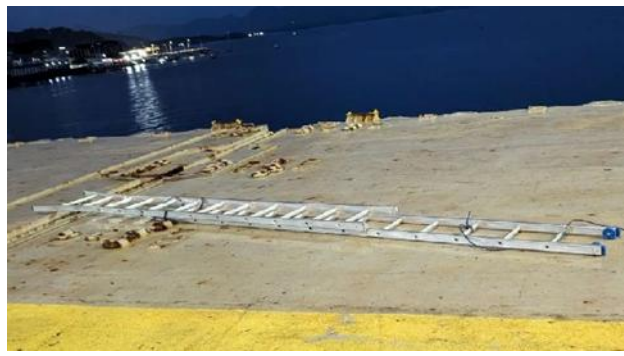
Incidente 3: Esta escada foi utilizada para acessar o topo da carga de compensado no deck. Ninguém a estava segurando. A escada escorregou e a pessoa que a estava utilizando caiu de uma altura aproximada de 2 metros.
